RAAK GROENBLAUWE OPLOSSINGEN

Wadi Standerdlaan

Soort maatregel:	Wadi
Plaats:	Heiloo
Locatie:	Standerdlaan
Climatescan link:	https://climatescan.nl/projects/7857/detail
GPS Indicatie:	X:52.607443, Y:4.692194

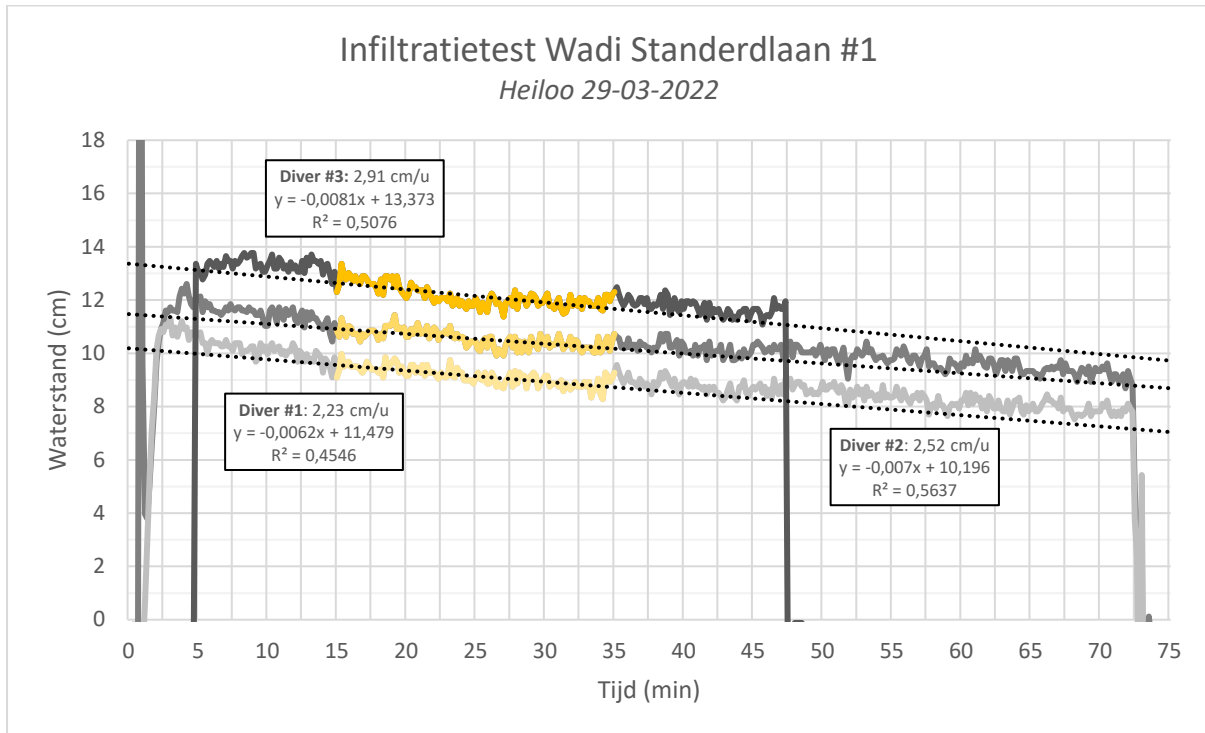
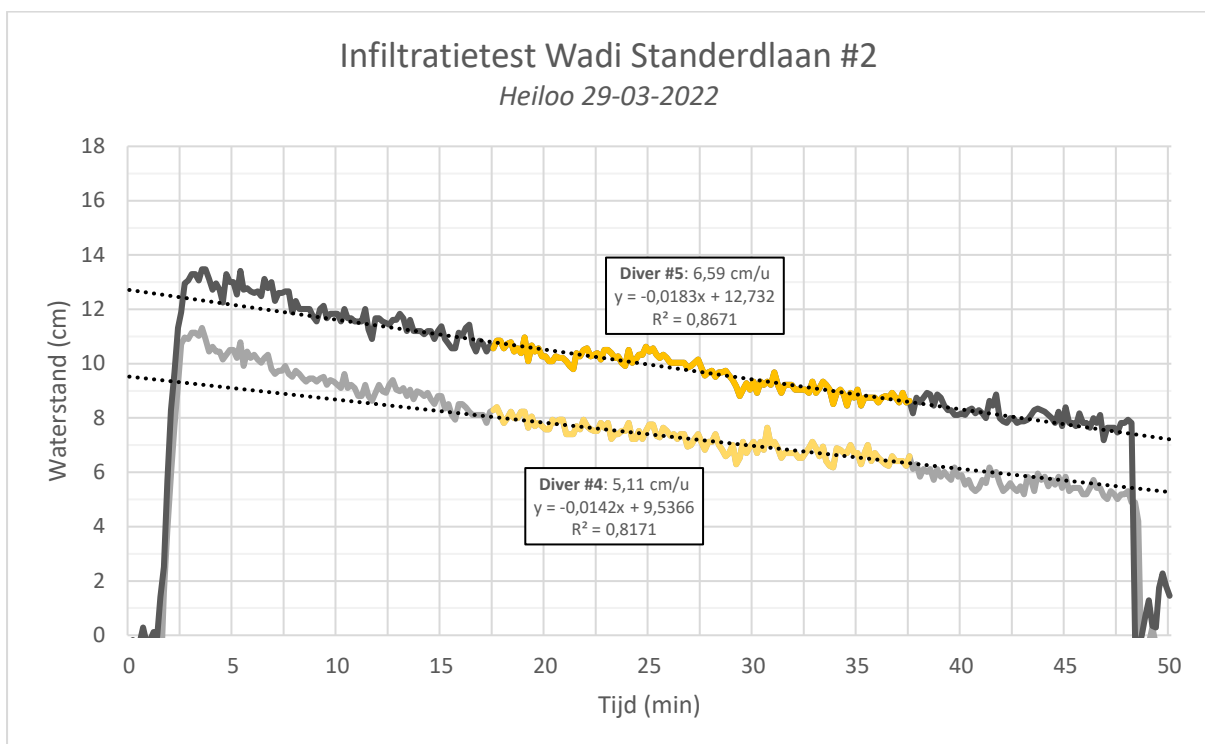
Gem. infiltratiecapaciteit: Compartiment 1: 2,6 cm/u; Compartiment 2: 5,8 cm/u
 Voldoening richtlijnen? Ja, beide compartimenten zijn binnen 48 uur leeg (= 0,625 cm/u voor 30 cm water)
 Kenmerken: Beide grafieken laten een normale infiltratiecurve zien zonder bijzonderheden.
