RAAK GROENBLAUWE OPLOSSINGEN

Wadi Bluesroute

Soort maatregel:	Wadi
Plaats:	Middelburg
Locatie:	Bluesroute
Climatescan link:	https://climatescan.nl/projects/8039/detail
GPS Indicatie:	X:51.481819, Y:3.639182

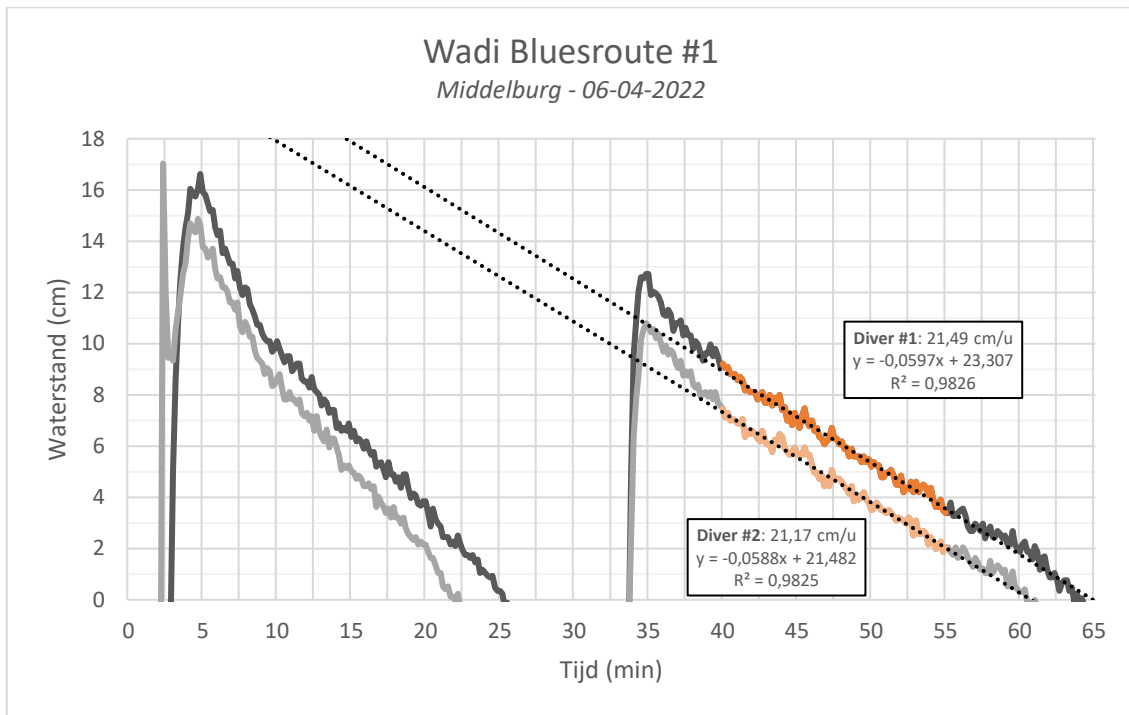
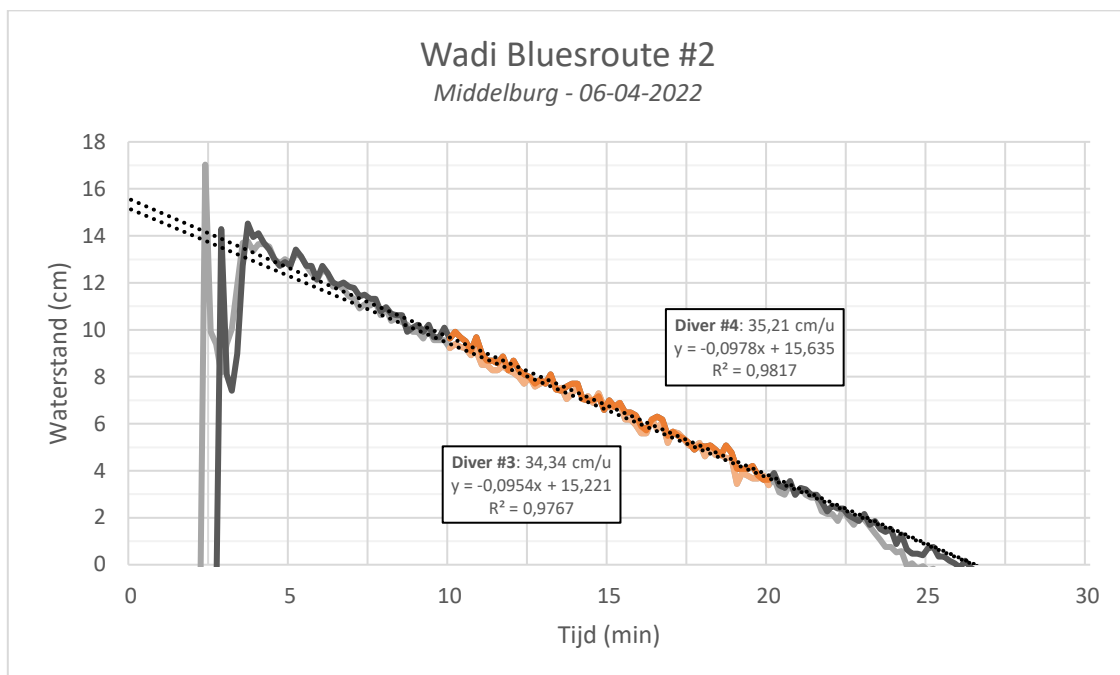
Gem. infiltratiecapaciteit: Compartiment #1: 21,3 cm/u; Compartiment #2: 34,7 cm/u

Volvoening richtlijnen? Ja, beide compartimenten van de wadi zijn ruim binnen 48 uur leeg (= 0,625 cm/u voor 30 cm water)

Kenmerken: De infiltratiegrafieken laten een normaal verloop zien. De infiltratiesnelheid tijdens de tweede vulling (verzadigde bodem) is duidelijk langzamer dan die tijdens de eerste vulling.

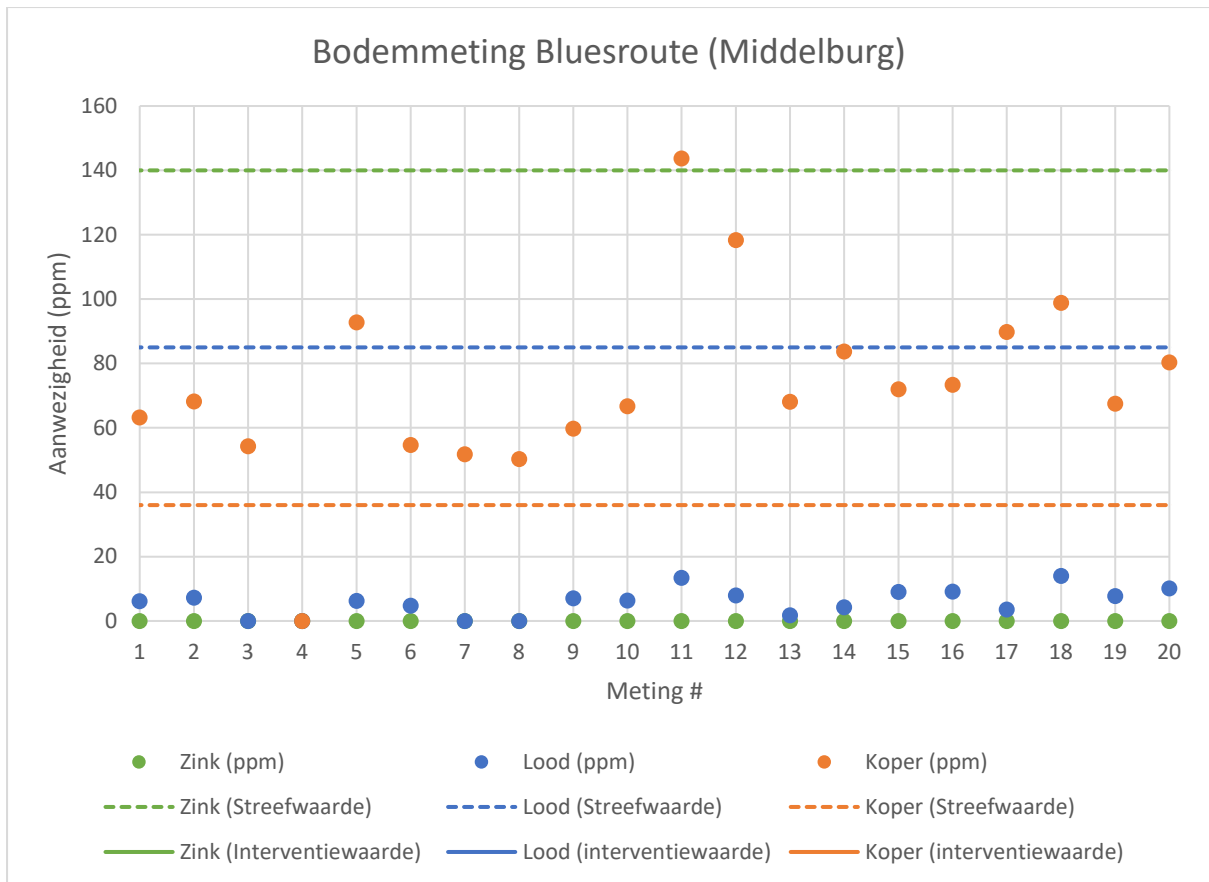
Data: De tabel en grafiek hieronder laten de gevonden concentraties van zink, koper en lood zien ten opzichte van de streef- en interventiewaarden.

De wadi aan de Bluesroute laat in alle compartimenten overschrijdingen van koperwaarden zien. Er is geen duidelijke bron voor de vervuiling. Mogelijk was de achtergrondwaarde van de aarde in de toplaag al hoog voor gebruik in de wadi, of is de XRF-scanner verkeerd ingesteld. Gezien de hoeveelheid vervuiling en de gezondheidsrisico's die dit meebrengt is het raadzaam om de tests op termijn nog eens uit te voeren en de mogelijke bron voor de vervuiling te achterhalen.
