RAAK GROENBLAUWE OPLOSSINGEN

Wadi Kershage

Soort maatregel:	Wadi
Plaats:	Vlissingen
Locatie:	Kershage
Climatescan link:	https://climatescan.nl/projects/8063/detail
GPS Indicatie:	X:51.468755, Y:3.587500

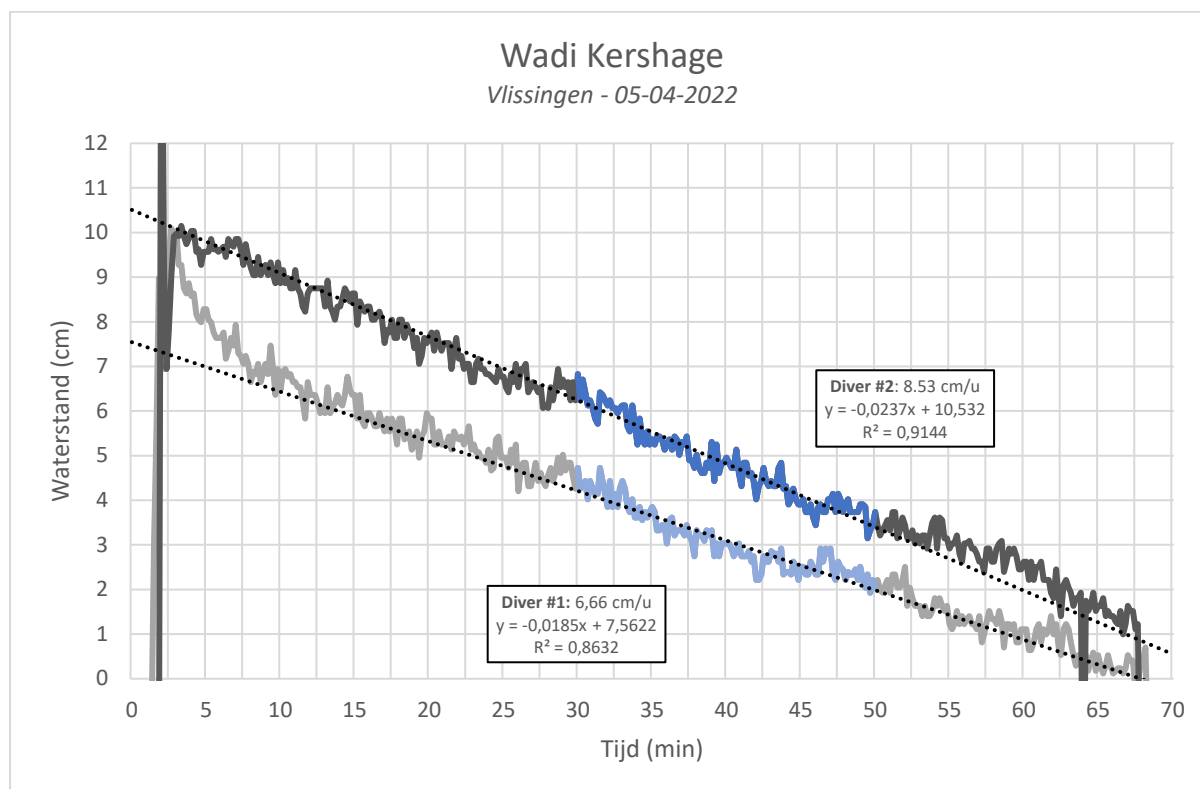
Gem. infiltratiecapaciteit: 7,6 cm/u
 Voldoening richtlijnen? Ja, de wadi is ruim binnen 48 uur leeg (= 0,625 cm/u voor 30 cm water)
 Kenmerken: De infiltratiegrafieken laat een normaal verloop zien.

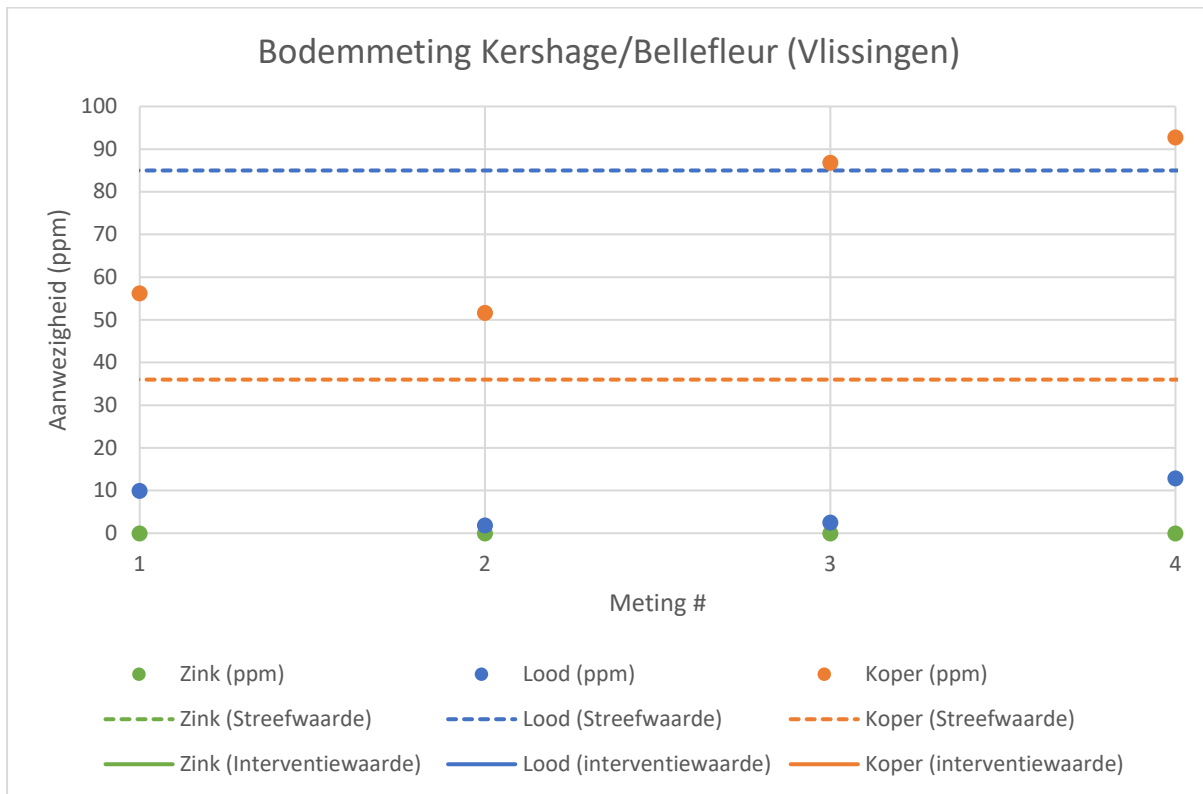
Conclusie: De wadi aan de Kershage laat een aantal overschrijdingen van koperwaarden zien. Er is geen duidelijke bron voor de vervuiling. Mogelijk was de achtergrondwaarde van de aarde in de toplaag al hoog voor gebruik in de wadi, of is de XRF-scanner verkeerd ingesteld. Gezien de hoeveelheid vervuiling en de gezondheidsrisico's die dit meebrengt is het raadzaam om de tests op termijn nog eens uit te voeren en de mogelijke bron voor de vervuiling te achterhalen.
